## Problemas y amenazas del ecosistema vinculado a los arroyos Mallada y Larriera

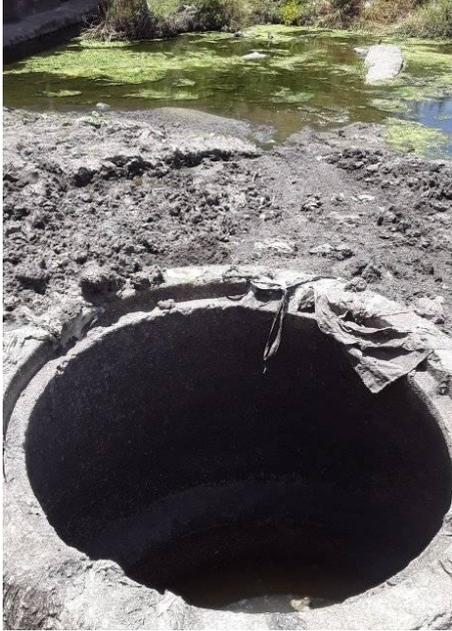
Las aguas residuales vertidas sin tratamiento a los cursos de agua ocasionan serios problemas, debido a los compuestos minerales y orgánicos que transportan, provocan malos olores, toxicidad, tienen potencialidad infectiva, modifican de apariencia física del curso de agua, provocan polución térmica y tienen concentración elevada de ciertos elementos. Las aguas pluviales también pueden provocar el vertido de sustancias contaminantes que van arrastrando en su recorrido. Debido a esta contaminación el arroyo a presentado estado de eutrofización, ya que al exceso de nutrientes (N y P principalmente) en el agua hace que ciertas plantas y organismos crezcan en abundancia, esta vegetación consume el oxígeno del agua y aporta mucha materia orgánica que luego al pudrirse adquiere un olor característico que puede percibirse en ciertos sectores del arroyo Mallada, como consecuencia la calidad del agua se reduce. En este sentido se detectaron algunos vertidos de aguas servidas en distintos sectores del arroyo, los mismas han sido documentadas e informadas por parte de integrantes de San José Más Verde y vecinos.

Figura 1. Vertido de agua residuales.

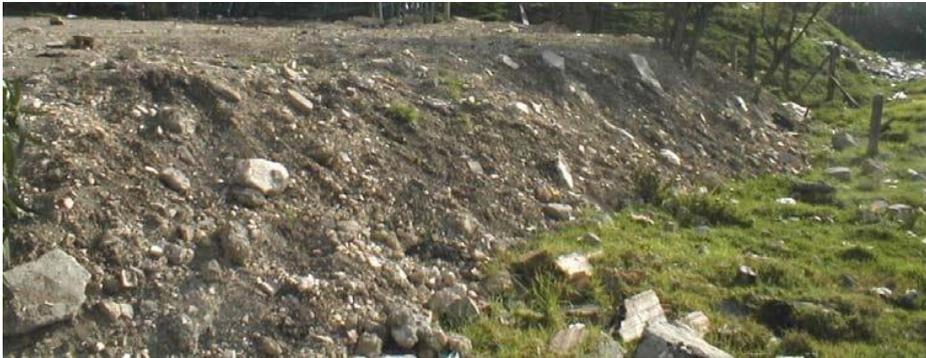
Los entornos y márgenes del Mallada han sufrido reiterados rellenos de forma incontrolada, afectando las llanuras de inundación del arroyo, disminuyendo la capacidad de absorción y retención de agua por parte de los suelos que anteriormente actuaban como humedales. Estas acciones también se han realizado en algunas cañadas ubicadas en predios privados, modificando cauces y recorridos, en la zona entre JP Varela y Ruta 3 es donde se han registrado los principales casos. La modificación del suelo en el entorno del arroyo también favorece la contaminación del curso de agua, mediante el arrastre por erosión al generar una capa de suelo descubierto sin vegetación.

Figura 2. Rellenos.

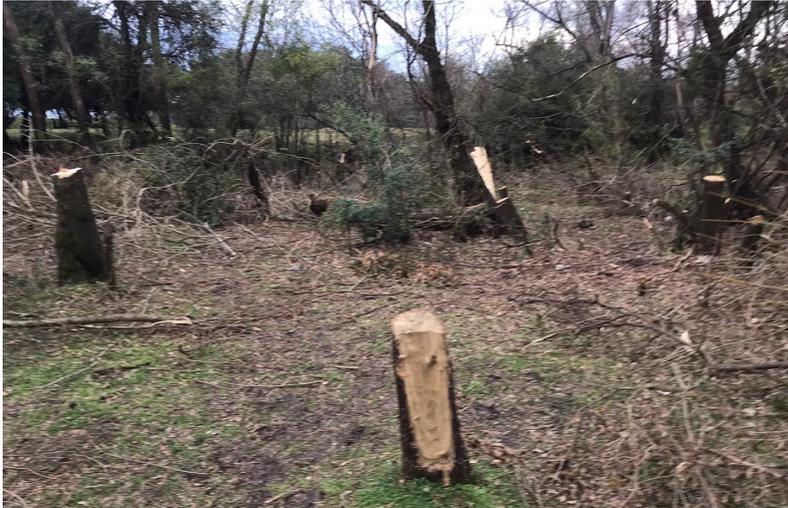
Hemos registrado varias talas de árboles nativos, principalmente en la zona del A° Larriera, pero también hay registros en otras partes de la cuenca. Los árboles que en general sufren esta problemática son: Coronillas, Talas, Mataojos y Sauces, el uso de este tipo de leña denominada "leña brava" es demandada sobre todo para la parrilla. También hay registros de desmonte que se realiza por las mal llamadas "limpiezas", suele ser una práctica habitual realizada tanto por vecinos como también por Gobierno Departamental y Ejército, una práctica que se realiza sin mucho criterio técnico, por lo general talando especies nativas y dejando en el lugar especies invasoras. Este problema lleva a una pérdida biodiversidad y degradación del bosque ribereño, pero también afecta los suelos y en última instancia al curso de agua, ya que el bosque sirve como barrera de protección para éste.

Figura 3. Tala de árboles nativos.

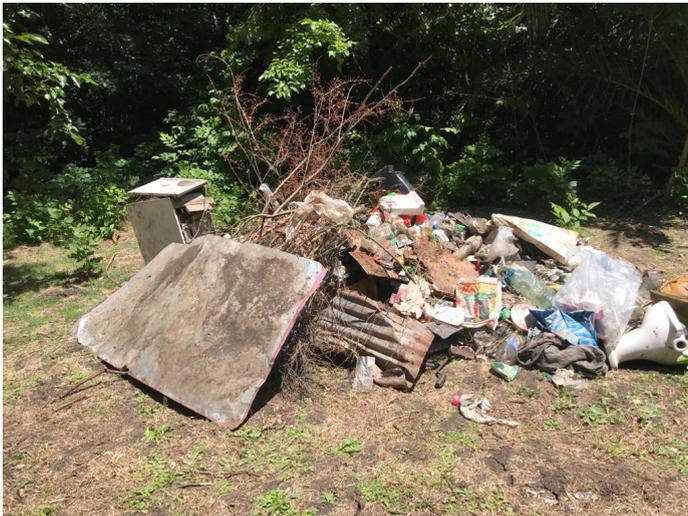
Después de varias recorridas en partes de los arroyos Mallada y Larriera, observamos una gran cantidad de basura, sobre todo de plástico. Con la visita del grupo COENDÚ y su mirada más experta en el tema del estado de los cursos de agua, nos permitió poner en la agenda la necesidad de limpiar estos lugares, porque ellos lo calificaron como, “uno de los arroyos más sucios que habían visitado a nivel país”. El 10 de octubre del 2020 realizamos la primera limpieza en el arroyo Larriera, de la cual sacamos 3 camiones de basura, 1 de ellos fue destinado al reciclaje mediante la elaboración de bloques, en una segunda jornada de limpieza en la Quinta del Horno, se retiró también gran cantidad de basura, además del plástico hemos encontrado desechos de todo tipo, electrodomésticos, partes de motos, neumáticos, colchones, etc. Aún queda mucha basura por retirar en varios sectores de los arroyos.

Figura 4. Parte de la basura retirada en la segunda jornada de limpieza.

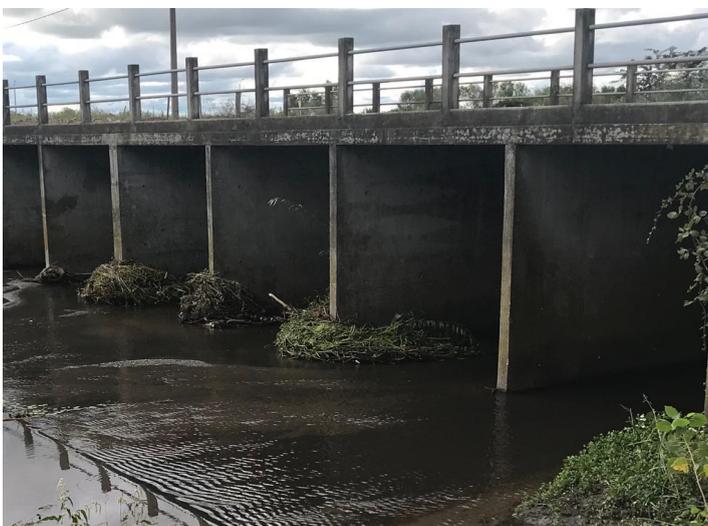
El crecimiento excesivo de la vegetación acuática es favorecida por el proceso de eutrofización, y la faltante del monte en varios sectores del arroyo, los distintos puentes que cruzan al Mallada debido al tipo de construcción de sus pilares, favorecen la acumulación de sedimentos y residuos y terminan tapados de vegetación que crece en forma desmedida, estas estructuras se comportan como diques de contención, que provocan el retardo del flujo de agua.

Figura 5. Obstrucción de cauce.

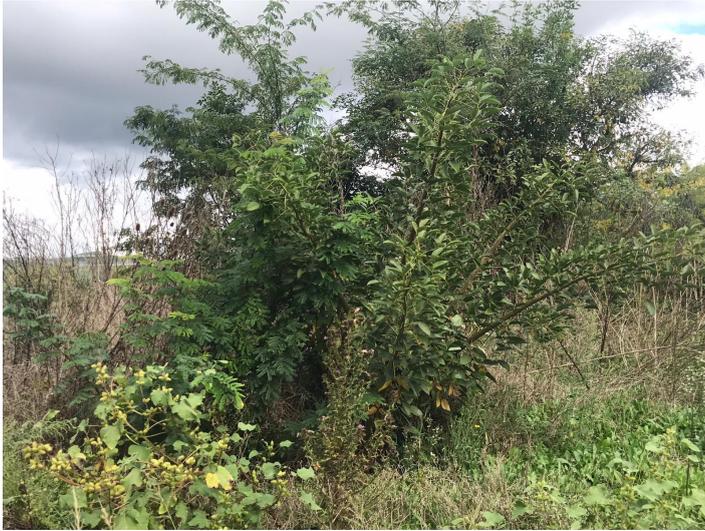
Existe una serie de árboles exóticos que por sus características de propagación y crecimiento se convierten en especies invasoras dentro del bosque nativo, estas especies en no mucho tiempo comienzan a predominar, “ahogando” a las demás especies, no permitiendo su crecimiento, volviéndose las únicas especies presentes, por ejemplo los denominados “ligustrales” son lugares donde solo crece ese tipo de árbol, esto provoca una disminución muy importante en la diversidad del bosque, aspecto fundamental para su correcto funcionamiento, ésto va también en detrimento de la fauna del lugar que ha evolucionado con cierta vegetación que se va perdiendo, la tala de nativas y la invasión de especies son una combinación que atenta seriamente con el mantenimiento de estos ecosistemas.

Figura 6. Ejemplar de *Gleditsia triacanthos* compitiendo con *Erythrina crista-galli* (Ceibo)
